# Fiche produit Pyrénées-Equipements

## Barrière coulissante bois Bélinda

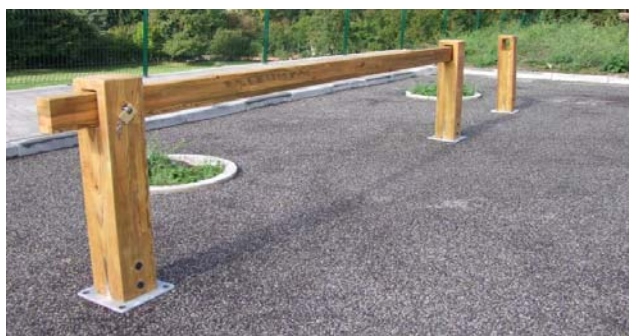
Modele 3 poteaux sur platines avec fermeture cadenas Titan en U

Modele 2 poteaux a sceller avec fermeture cadenas Titan en U

Poteaux section 140x140 lamellé collé  
Lisse section 145x46mm

Blocage de la lisse par tige traversante inox diam. 25mm avec cadenas titan en U

- \* Platines métalliques 300x300 Ep. 10mm adaptables sur chaque poteaux
- \* Fermeture par cadenas à clé triangle.

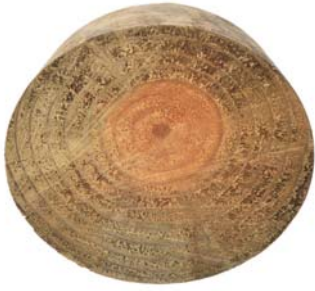
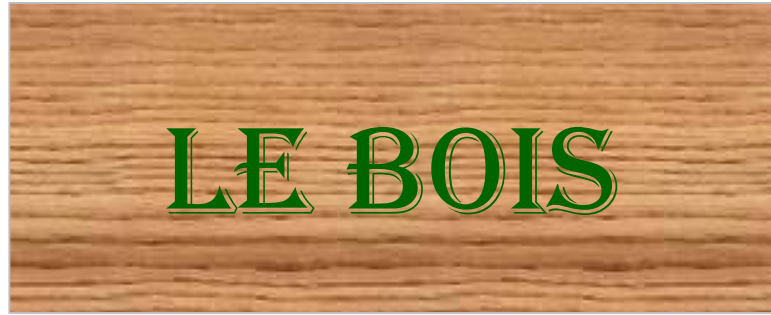
Même si il est imputrescible pour un certain temps, o, peut voir apparaître des phénomènes tout à fait naturels, et n'altérant pas la qualité du produit.

( Fissures et fentes - Moisissures etc....)

Le bois en séchant travaille de façon irrégulière en fonction de sa densité variable. Les éléments extérieurs (température, humidité de l'air, ensoleillement, ...) peuvent faire varier le séchage. Les fissures qui se forment alors n'altèrent en aucun cas la résistance mécanique du produit, ni ses propriétés statiques.
